Élément technique	Sous-élément technique	Constat				
		Neuf <input checked="" type="checkbox"/>	Rénovation <input checked="" type="checkbox"/>	MI <input checked="" type="checkbox"/>	Collectif <input checked="" type="checkbox"/>	Tertiaire <input checked="" type="checkbox"/>
Parois vitrées	Tableau	Absence de continuité du plan d'étanchéité à l'air au niveau du retour sur le tableau de la fenêtre de toit.

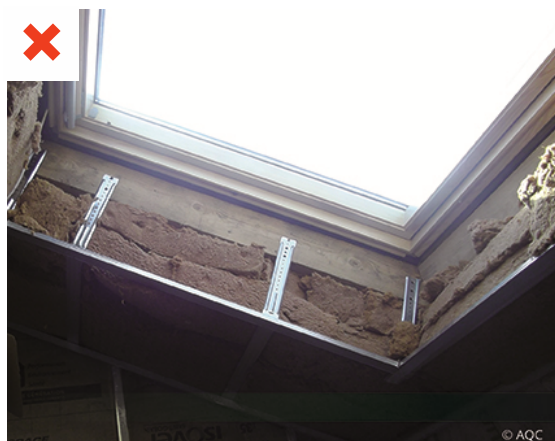
Pas de retour de la membrane d'étanchéité à l'air sur le tableau de la fenêtre.

Absence de carnets de détails en phase conception.
Défaut d'exécution.

Solutions correctives et/ou préventives	<p>La rénovation ou le remplacement des menuiseries de toit demande la même vigilance que la mise en œuvre des menuiseries sur parois verticales en ce qui concerne la continuité de l'isolation et de l'étanchéité à l'air.</p> <ul style="list-style-type: none"> - Réaliser des plans détails en amont pour valider les concepts et les procédés d'étanchéité à l'air. - Utiliser des matériaux adaptés (membranes d'étanchéité, bandes adhésives spécifiques..).
--	--

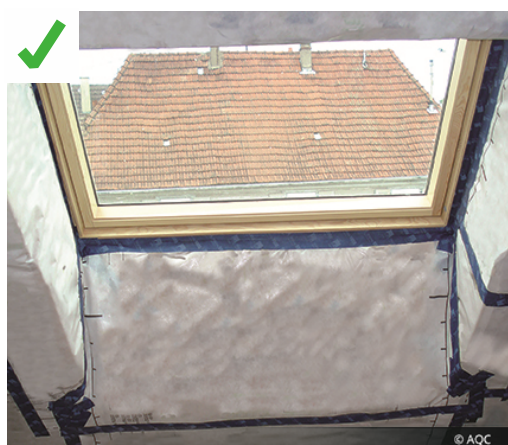
Photo ci-contre : traitement continu de l'étanchéité à l'air entre le châssis de la menuiserie et le tableau.
