Élément technique	Sous-élément technique	Constat				
		Neuf <input checked="" type="checkbox"/>	Rénovation <input checked="" type="checkbox"/>	MI <input checked="" type="checkbox"/>	Collectif <input checked="" type="checkbox"/>	Tertiaire <input checked="" type="checkbox"/>
Parois vitrées	Protection solaire	Protections solaires absentes sur une fenêtre de toit dans un logement collectif.

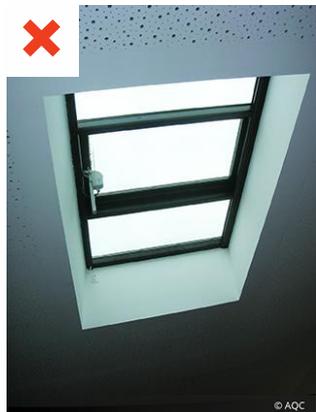
Méconnaissance ou non prise en compte de la surchauffe d'été et d'intersaison en phase conception.

Surchauffes et éblouissement en été et en intersaison

→ inconforts thermique et visuel

→ impropreté à destination

Dans les logements, l'installation de fenêtres de toit peut avoir un impact très important sur les surchauffes dans les pièces situées sous toitures. Pour éviter cela :

- Installer des protections solaires extérieures adaptées sur le toit. Faute de mieux, installer des protections solaires intérieures ou poser des films à contrôle infra-rouge sur les vitrages.
- choisir des vitrages avec des facteurs solaires faibles ce qui permet également de réduire le risque de surchauffe.

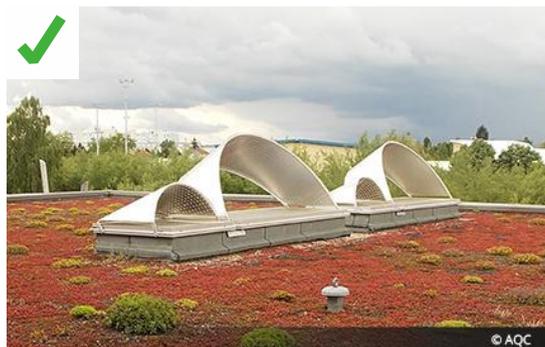
Photo ci-contre : des protections solaires ont été installées sur les fenêtres de toit limitant les surchauffes en été et en intersaison.
