Élément technique	Sous-élément technique	Constat				
		Neuf <input checked="" type="checkbox"/>	Rénovation <input checked="" type="checkbox"/>	MI <input type="checkbox"/>	Collectif <input checked="" type="checkbox"/>	Tertiaire <input checked="" type="checkbox"/>
VMC DF VMC SF	Réseau aéraulique	La manchette souple de raccordement entre le caisson d'extraction et le réseau aéraulique est perforée.

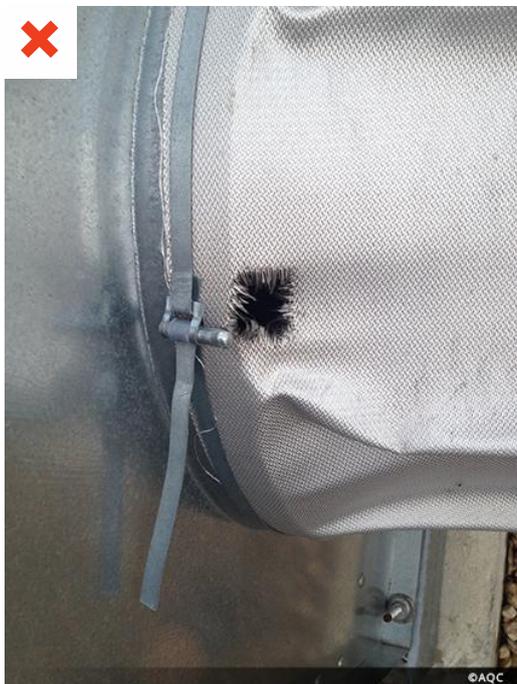
La manchette peut avoir été perforée lors de l'installation ou lors de l'exploitation.

Mauvais contrôle du bon achèvement en réception chantier. Opérations de maintenance régulières non réalisées ou non efficaces.

Solutions correctives et / ou préventives	Changer la manchette souple.
--	------------------------------

Règles de l'art	<p><u>Extrait des Recommandations professionnelles RAGE : VMC double flux en habitat collectif -</u></p> <p>"Point de vigilance : surveiller l'étanchéité des manchettes souples de raccordement entre le caisson de ventilation et le réseau horizontal. Les manchettes souples doivent être changées tous les deux ans et non remises en état".</p>
------------------------	---
