Élément technique	Sous-élément technique	Constat				
		Neuf <input checked="" type="checkbox"/>	Rénovation <input checked="" type="checkbox"/>	MI <input type="checkbox"/>	Collectif <input checked="" type="checkbox"/>	Tertiaire <input checked="" type="checkbox"/>
VMC DF VMC SF	Réseau aéraulique	La liaison entre la manchette souple et le réseau aéraulique n'est pas étanche.

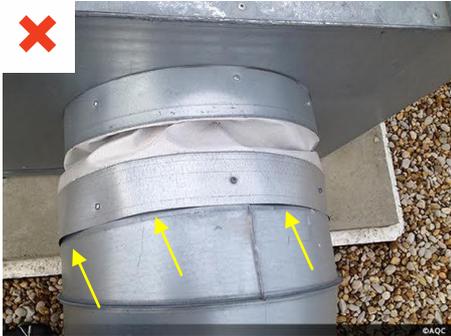
Absence de joint incorporé dans la manchette souple.

Absence ou non-respect des procédures qualité en phase exécution.

Mauvais choix de matériaux pour ce type de jonction souple.

Réaliser l'étanchéité à l'air de la liaison à l'aide d'un mastic d'étanchéité.
Surveiller l'étanchéité des manchettes souples de raccordement entre le caisson de ventilation et le réseau horizontal.

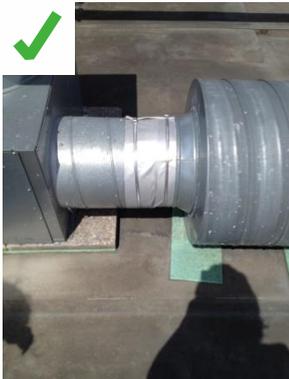
Photo ci-contre :

la jonction entre le ventilateur et le conduit a été réalisée avec une manchette souple bien positionnée avec collier et sans mastic extrudé d'étanchéité.

L'étanchéité est réalisée et le remplacement de la manchette reste facile à effectuer.
