Élément technique	Sous-élément technique	Constat				
		Neuf <input checked="" type="checkbox"/>	Rénovation <input checked="" type="checkbox"/>	MI <input type="checkbox"/>	Collectif <input checked="" type="checkbox"/>	Tertiaire <input type="checkbox"/>
<b>VMC DF</b>	<b>Réseau aéraulique</b>	Absence d'isolation au niveau d'un « té » de dérivation de réseau aéraulique situé en volume non chauffé.

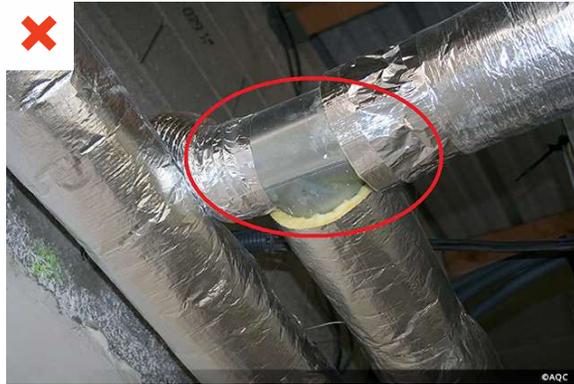
Absence ou non-respect des procédures qualité et d'un carnet de détails en phase exécution.

<b>Solutions correctives et / ou préventives</b>	Reprendre et réaliser l'isolation du 'té' de dérivation. L'isolation des réseaux aérauliques doit être continue et homogène notamment aux jonctions et aux points de fixation.
--	---

<b>Règles de l'art :</b>	Extrait des Recommandations professionnelles RAGE : VMC double flux en habitat collectif - Conception et dimensionnement - § 5.6.9 : pose du calorifuge "L'isolant doit recouvrir l'intégralité de la surface extérieure des conduits, y compris les trappes de visite et les bouchons démontables. Il doit être continu lors des traversées de plancher".
--------------------------	---

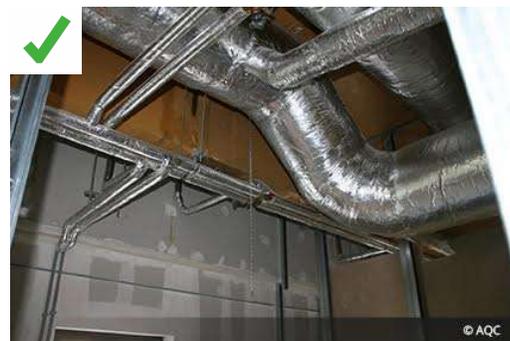
Photo ci-contre :  
 les différentes connexions du réseau aéraulique ont été parfaitement calorifugées.
