Élément technique	Sous-élément technique	Constat				
		Neuf <input checked="" type="checkbox"/>	Rénovation <input checked="" type="checkbox"/>	MI <input checked="" type="checkbox"/>	Collectif <input checked="" type="checkbox"/>	Tertiaire <input type="checkbox"/>
VMC SF	Caisson d'extraction	Absence de bouchon au niveau d'un piquage non utilisé du caisson d'extraction.

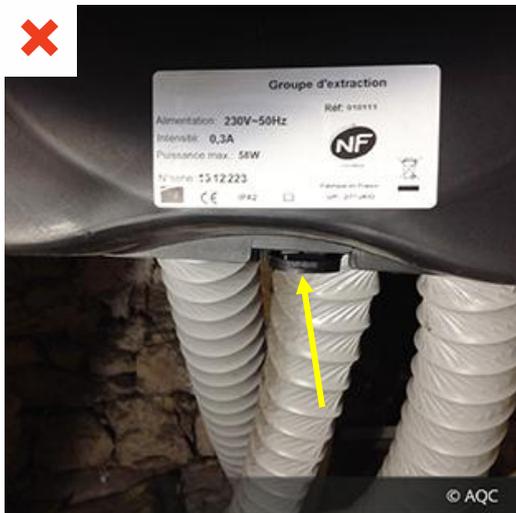
Le bouchon a été oublié par l'installateur.

Non respect des règles de mise en œuvre en phase exécution.
 Négligence lors de la mise en œuvre.
 Absence de procédure qualité et de contrôle.

Solutions correctives et / ou préventives	Mettre un bouchon adapté sur le piquage du caisson non utilisé. Un ruban adhésif peut être utilisé à condition qu'il conserve ses caractéristiques dans le temps et pour les températures d'utilisation.
--	---

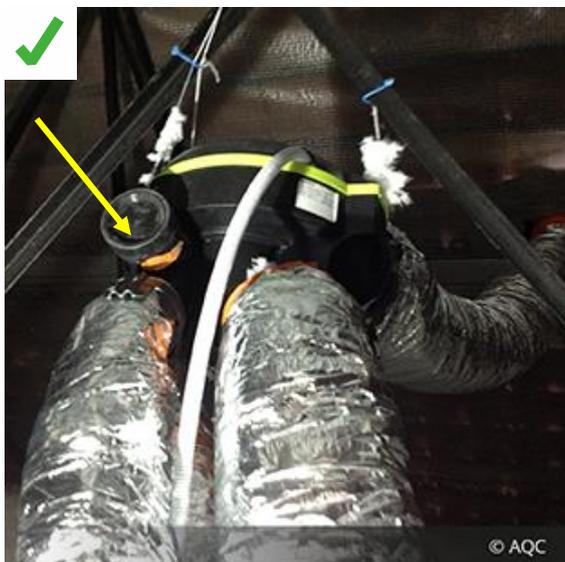
Photo ci-contre : un bouchon adapté a été utilisé pour étancher le piquage non utilisé du caisson d'extraction.
