Élément technique	Sous-élément technique	Constat				
		Neuf <input checked="" type="checkbox"/>	Rénovation <input checked="" type="checkbox"/>	MI <input checked="" type="checkbox"/>	Collectif <input checked="" type="checkbox"/>	Tertiaire <input type="checkbox"/>
VMC SF VMC DF	Grille d'extraction	La grille de sortie d'air vicié positionnée en façade est totalement encrassée.

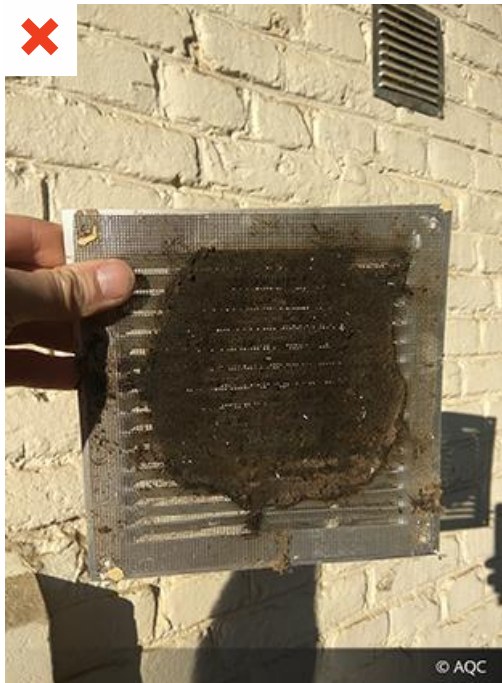
Installation d'une grille anti-moustique sur la grille de rejet ce qui constitue une réduction de la section de passage.
 Les occupants n'effectuent pas ou de façon trop irrégulière le nettoyage des grilles de sortie d'air vicié.

Non respect des règles de mise en œuvre du DTU 68-3.

Manque d'explications (livret de sensibilisation) auprès des usagers ou des occupants lors de la phase réception du chantier.

Absence de contrat d'entretien (dans le cas d'installations collectives).

Solutions correctives et / ou préventives	<ul style="list-style-type: none"> - Enlever la grille anti-moustiques et nettoyer la grille de sortie d'air vicié - Sensibiliser les usagers concernant les obligations d'entretien et de maintenance périodique qui incombent au maître d'ouvrage de faire ou de faire faire.
---	---
