Thématique
ECS

Élément technique :
Chauffe-eau solaire

Sous-élément technique :
Mitigeur thermostatique

CONSTAT DE NON-QUALITÉ

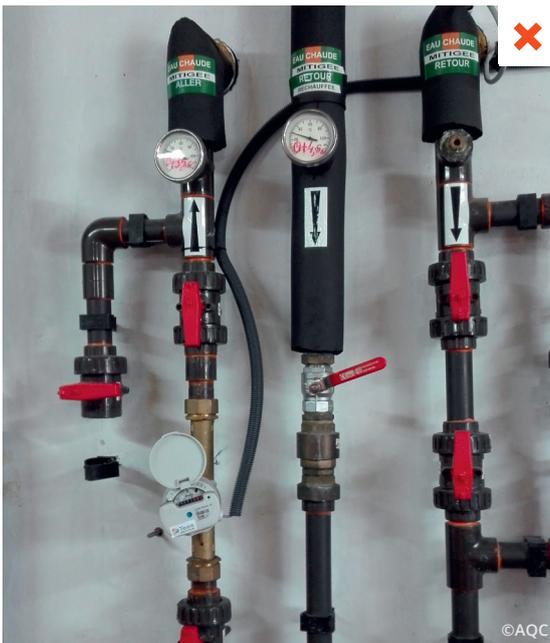
Le mitigeur n'est pas placé selon les préconisations du constructeur.

- Mauvaise mise en œuvre. La sortie d'eau mitigée vers le haut, avec arrivée d'eau chaude à gauche et d'eau froide à droite.

- Risque de mauvais fonctionnement en température et pression EC.

- Remettre le mitigeur dans sa position « normale » en adaptant les arrivées et sorties d'eau chaude, froide et mitigée.
