Élément technique	Sous-élément technique	Constat				
		Neuf <input type="checkbox"/>	Rénovation <input checked="" type="checkbox"/>	MI <input checked="" type="checkbox"/>	Collectif <input type="checkbox"/>	Tertiaire <input type="checkbox"/>
Chauffage	Insert à bois	Mauvais fonctionnement de l'insert à bois après amélioration de l'étanchéité à l'air du bâtiment. NB : L'insert à bois est non étanche à l'air et possède une prise d'air intérieur.

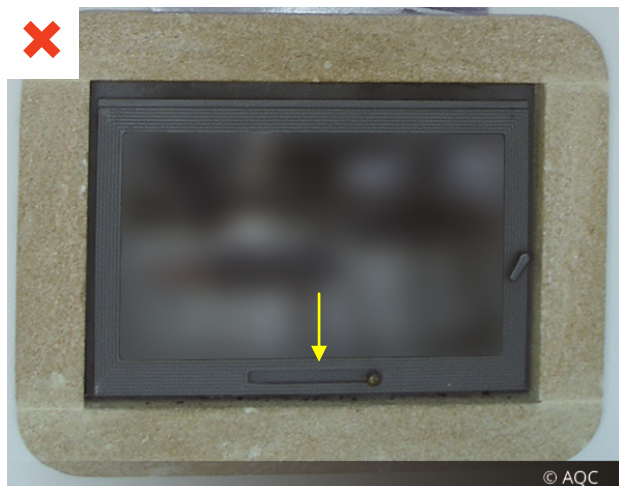
Maintien de l'insert existant, inadapté après rénovation de l'enveloppe (amélioration de l'étanchéité à l'air de l'enveloppe).

Méconnaissance en phase conception.

combustion
incomplète

intoxication au
monoxyde de
carbone

Correctif: créer une entrée d'air spécifique de combustion ou modifier l'installation ou installer un insert étanche à l'air.

Préventif: dans un bâtiment étanche à l'air, les systèmes à combustion (poêles, inserts, ...) doivent être très étanches à l'air et être pourvus de leur propre alimentation en air neuf.

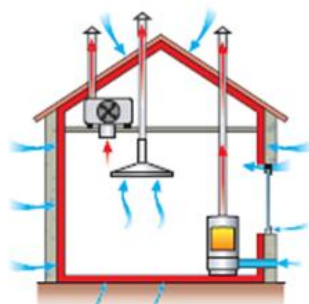
Installer des
systèmes
à combustion
étanches à l'air
avec amenée d'air
externe, propre
à l'appareil.

Bâtiment performant étanche à l'air, équipé d'un système à combustion étanche relié à l'extérieur.

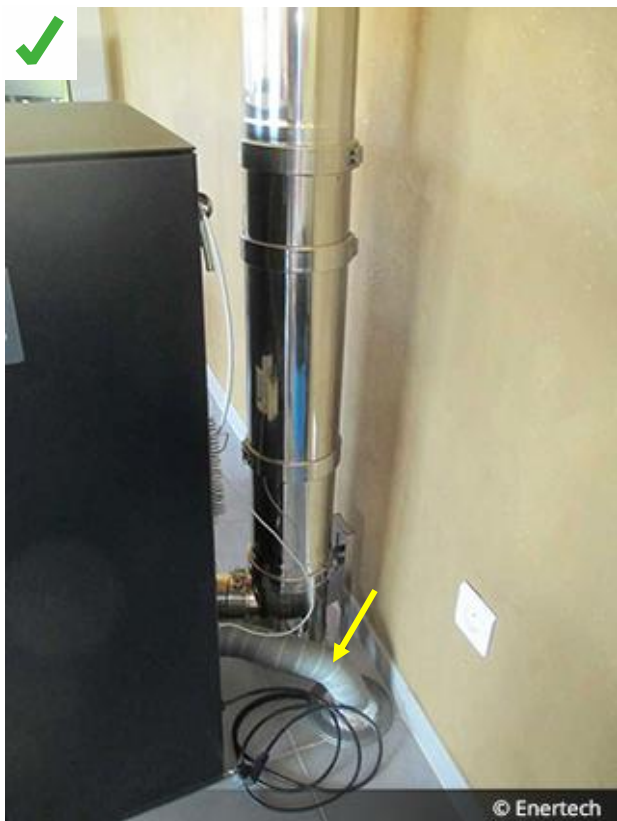
Photo ci-contre :
le poêle à granulés possède une arrivée d'air extérieure
indépendante réalisé avec un conduit semi rigide en aluminium.
