Élément technique	Sous-élément technique	Constat				
		Neuf <input checked="" type="checkbox"/>	Rénovation <input checked="" type="checkbox"/>	MI <input checked="" type="checkbox"/>	Collectif <input checked="" type="checkbox"/>	Tertiaire <input checked="" type="checkbox"/>
Parois opaques	Plan d'étanchéité à l'air	Défauts d'étanchéité à l'air autour des gaines de ventilation au niveau de la traversée de l'enveloppe.

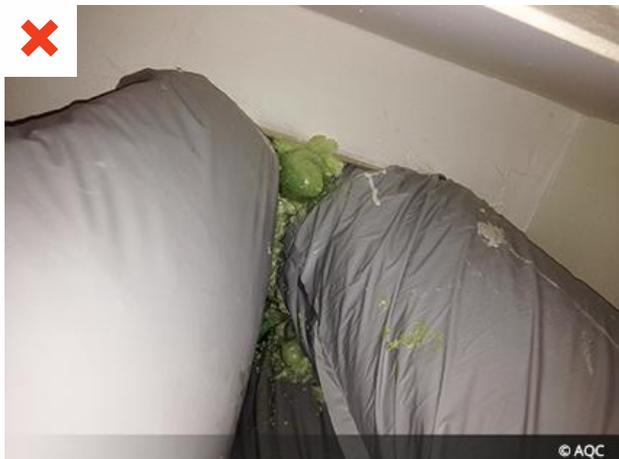
L'étanchéité à l'air autour de la gaine a été réalisée avec de la mousse expansive polyuréthane.

Manque de réflexion concernant le passage des gaines de ventilation en phase conception.
Utilisation de produits non adaptés en phase exécution.

L'utilisation de mousse expansive par injection ne permet pas de satisfaire aux exigences d'étanchéité à l'air.
En complément d'un calfeutrement existant, bien qu'une mousse expansive ne permette pas de satisfaire aux exigences d'étanchéité, une mousse expansive élastique permet de satisfaire aux exigences de lutte contre les ponts thermiques, d'isolation et d'acoustique.

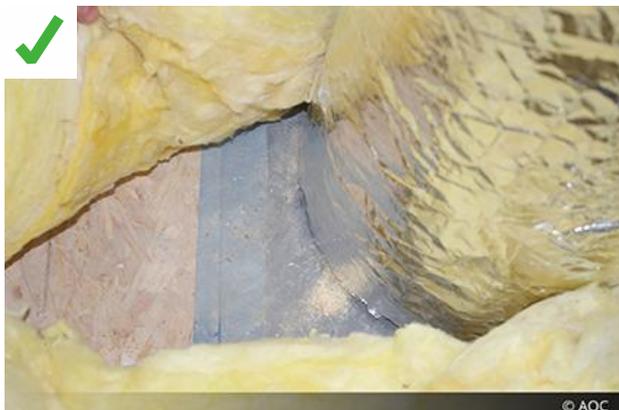
Photo ci-contre : utilisation d'un manchon étanche à l'air pour le passage des gaines de ventilation.

Cette solution permet d'assurer une très bonne étanchéité à l'air au niveau de la traversée de l'enveloppe.

Attention : dans ce cas précis, il manque le collier de serrage qui doit assurer la tenue mécanique de la gaine et du conduit.
