Élément technique	Sous-élément technique	Constat				
		Neuf <input checked="" type="checkbox"/>	Rénovation <input checked="" type="checkbox"/>	MI <input checked="" type="checkbox"/>	Collectif <input checked="" type="checkbox"/>	Tertiaire <input checked="" type="checkbox"/>
Parois opaques	Isolation paroi horizontale	Faible épaisseur de l'isolant soufflé en périphérie de la trappe d'accès aux combles perdus.

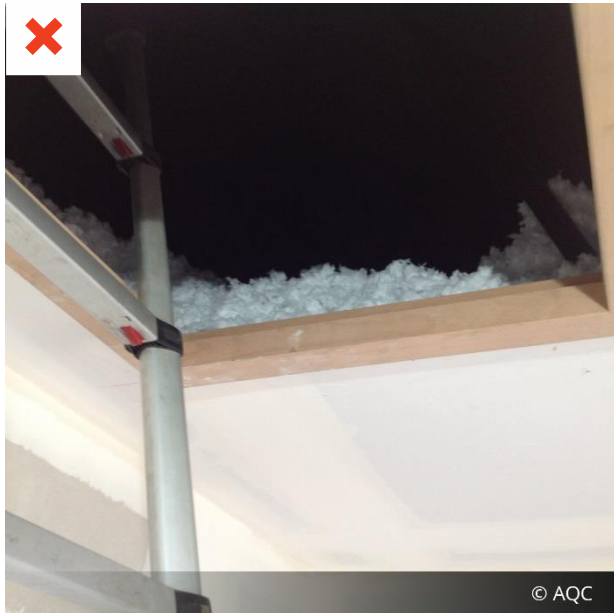
Absence d'une rehausse périphérique au niveau de la trappe.

Absence de carnets de détails d'exécution en phase conception. Méconnaissance du traitement de ce point singulier lors de la préparation du chantier.

Solutions correctives et/ou préventives	Mettre en place une rehausse périphérique et compléter l'isolant manquant. Prévoir une marge de +20% par rapport à la hauteur de l'isolant.
--	---

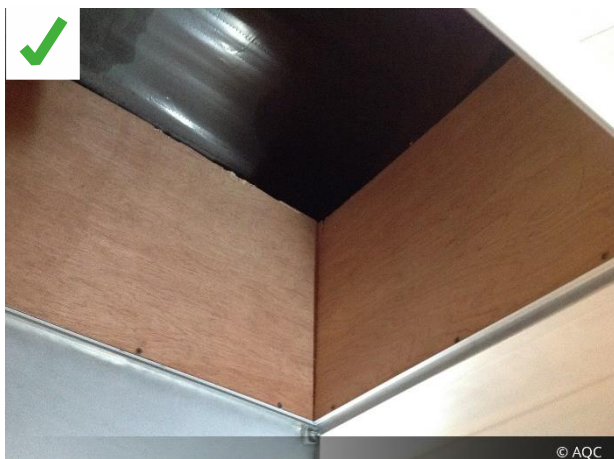
Exemple de bonne pratique

Photo ci-contre :
L'isolant soufflé est arrêté au niveau de la trappe par un coffrage périphérique rigide.
