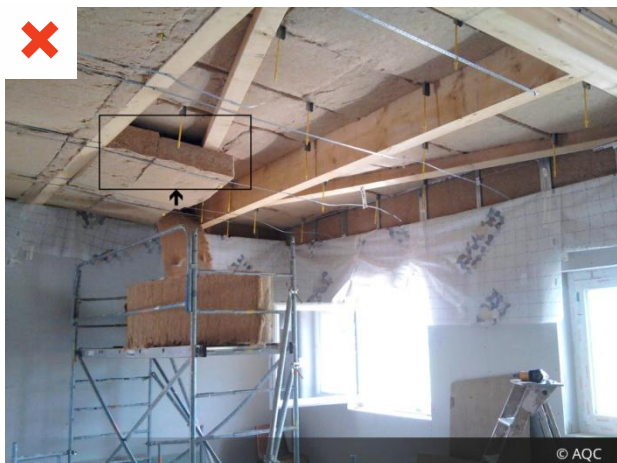
Élément technique	Sous-élément technique	Constat				
		Neuf <input checked="" type="checkbox"/>	Rénovation <input checked="" type="checkbox"/>	MI <input checked="" type="checkbox"/>	Collectif <input checked="" type="checkbox"/>	Tertiaire <input checked="" type="checkbox"/>
Parois horizontales	Isolation thermique par l'intérieur	Présence d'une lame d'air ventilée importante (jusqu'à 10 cm) entre deux couches d'isolants. (La lame d'air est en contact avec un volume non chauffé)

Cause technique			
Les deux couches d'isolant ne sont pas en contact entre elles.			
Origine	Conception <input type="checkbox"/>	Exécution <input checked="" type="checkbox"/>	Exploitation <input type="checkbox"/>
Non-respect des Règles de l'art en phase exécution.

Solutions correctives et/ou préventives	Poser les couches d'isolant en contact entre elles, sans création de lame d'air.
-----------------------------------------	----------------------------------------------------------------------------------
