Élément technique	Sous-élément technique	Constat				
		Neuf <input checked="" type="checkbox"/>	Rénovation <input checked="" type="checkbox"/>	MI <input checked="" type="checkbox"/>	Collectif <input checked="" type="checkbox"/>	Tertiaire <input checked="" type="checkbox"/>
Parois horizontales	Isolation plancher bas	Lors de l'isolation du plancher bas de la cave, qui présente deux niveaux, le nez de dalle en béton n'a pas été isolé.

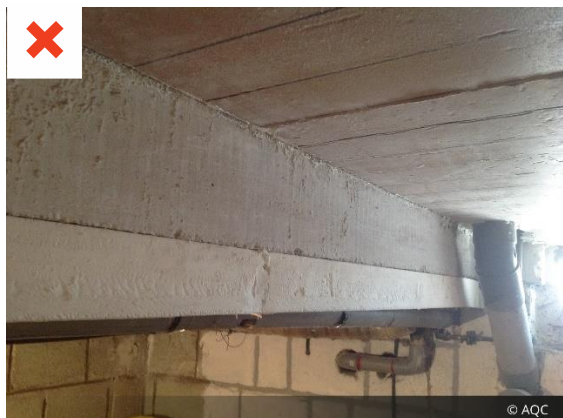
Cause technique			
Origines	Conception <input checked="" type="checkbox"/>	Exécution <input checked="" type="checkbox"/>	Exploitation <input type="checkbox"/>
Manque carnet de détails en phase conception. Négligence ou oubli en phase exécution.

Solution corrective et/ou préventive
Réaliser un complément d'isolation du nez de dalle du plancher béton.

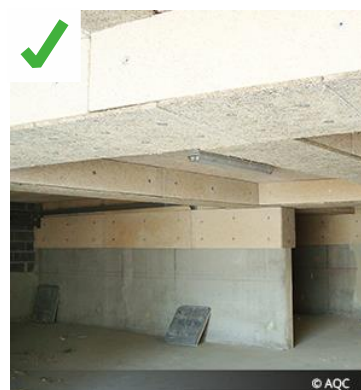
Exemple de bonne pratique
<p>Photo ci-contre : Les poteaux béton ainsi que le haut des murs de refend dans les sous-sols ont été isolés.</p> <p>Réduction importante des ponts thermiques.</p>
