Élément technique	Sous-élément technique	Constat				
		Neuf <input checked="" type="checkbox"/>	Rénovation <input checked="" type="checkbox"/>	MI <input checked="" type="checkbox"/>	Collectif <input checked="" type="checkbox"/>	Tertiaire <input checked="" type="checkbox"/>
Parois horizontales	Plan d'étanchéité à l'air	Défauts d'isolation et d'étanchéité à l'air autour des conduits d'évacuation des produits de combustion au niveau de leur traversée de l'enveloppe.

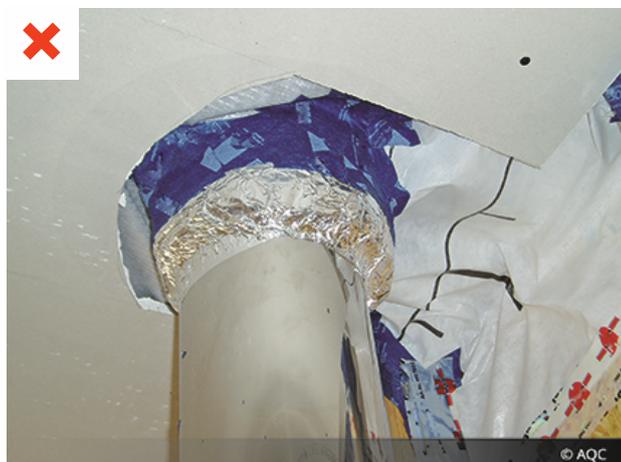
L'étanchéité autour des conduits d'évacuation a été réalisée de façon grossière avec de l'adhésif aluminium.

Manque de réflexion concernant le passage des conduits d'évacuation des produits de combustion en phase conception. Utilisation de produits non adaptés en phase exécution.

Solutions correctives et/ou préventives	Utiliser des produits sous Avis Techniques (coquilles) spécifiquement conçus pour limiter les fuites d'air parasites et améliorer l'isolation thermique autour des conduits au niveau de leur passage dans l'enveloppe.
---	---

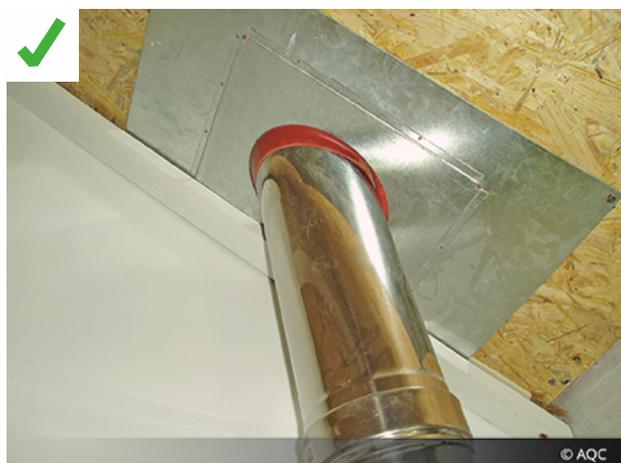
Photo ci-contre : coquille permettant de minimiser les fuites d'air autour du conduit d'évacuation des fumées et d'assurer une continuité de l'isolation.

Cette solution permet d'assurer une très bonne étanchéité à l'air au niveau du percement de l'enveloppe.
