Élément technique	Sous-élément technique	Constat				
		Neuf <input checked="" type="checkbox"/>	Rénovation <input checked="" type="checkbox"/>	MI <input checked="" type="checkbox"/>	Collectif <input checked="" type="checkbox"/>	Tertiaire <input type="checkbox"/>
VMC SF	Caisson d'extraction	Utilisation d'un adhésif non approprié (adhésif de chantier) pour obturer la piquage non utilisé du caisson d'extraction.

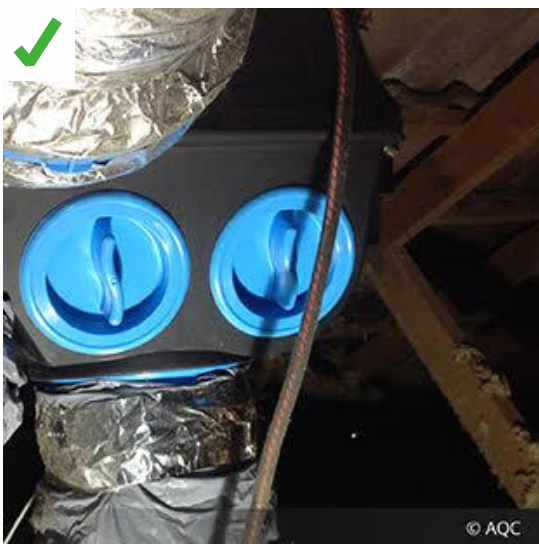
Photo ci-contre :

Les bouchons spécifiques sont utilisés pour étancher les piquages non utilisés du caisson d'extraction.
