BÂTI ANCIEN

DES RESSOURCES POUR MIEUX RÉUSSIR LA RÉHABILITATION ÉNERGÉTIQUE

Le « Centre de ressources pour la réhabilitation responsable du bâti ancien » (Creba) est désormais accessible et fonctionnel. Cette plateforme web propose un ensemble d'outils visant à concilier réduction des consommations du patrimoine et respect de l'architecture vernaculaire.

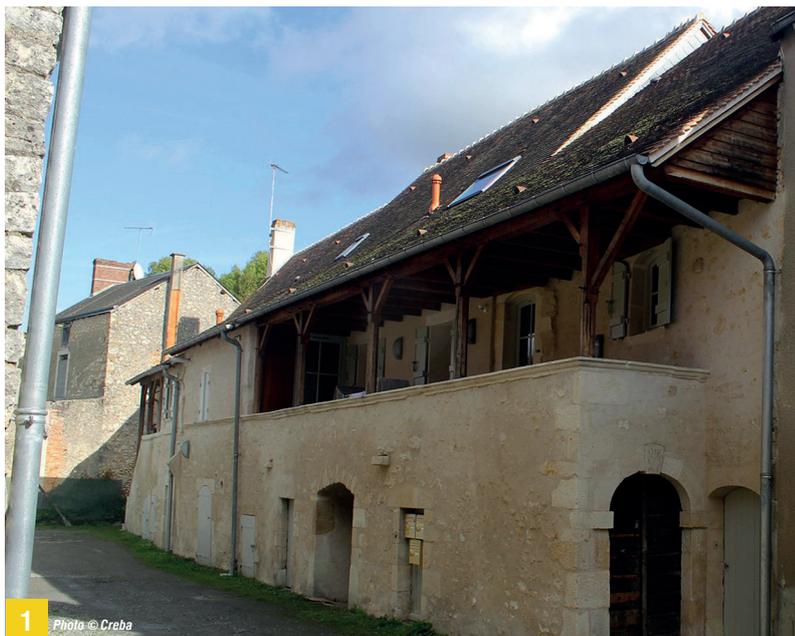
1 Photo © Creba

▲ Thenay (36) : 1 Maison vigneronne du XVIII^e siècle, dans le parc naturel régional de la Brenne, qui accueille aujourd'hui trois logements sociaux. 2 Réfection de la couverture traditionnelle en tuiles plates. La charte de réhabilitation du bâti ancien de la plateforme Creba prévoit des recommandations thématiques qui visent notamment les toitures.

Premier exemple d'opérations : une maison vigneronne du XVIII^e siècle située à Thenay, dans l'Indre (36), sur le territoire du Parc naturel régional de la Brenne au sud-ouest de Châteauroux. Implantée au cœur d'un village de 860 habitants, hors secteur protégé, ce bâtiment allongé en pierre calcaire et inhabité depuis les années 1970 abrite aujourd'hui trois logements sociaux accolés gérés par l'Opac 36. D'une surface totale de 216 m², ils sont aménagés en étage au-dessus d'un rez-de-chaussée occupé par des caves. Le chantier a été conduit entre 2011 et 2013 par le maître d'œuvre Pascal Diès, pour le compte de la Communauté de communes Brenne – Val de Creuse. Montant total des travaux : 355 000 € HT, soit 1 640 € HT/m².

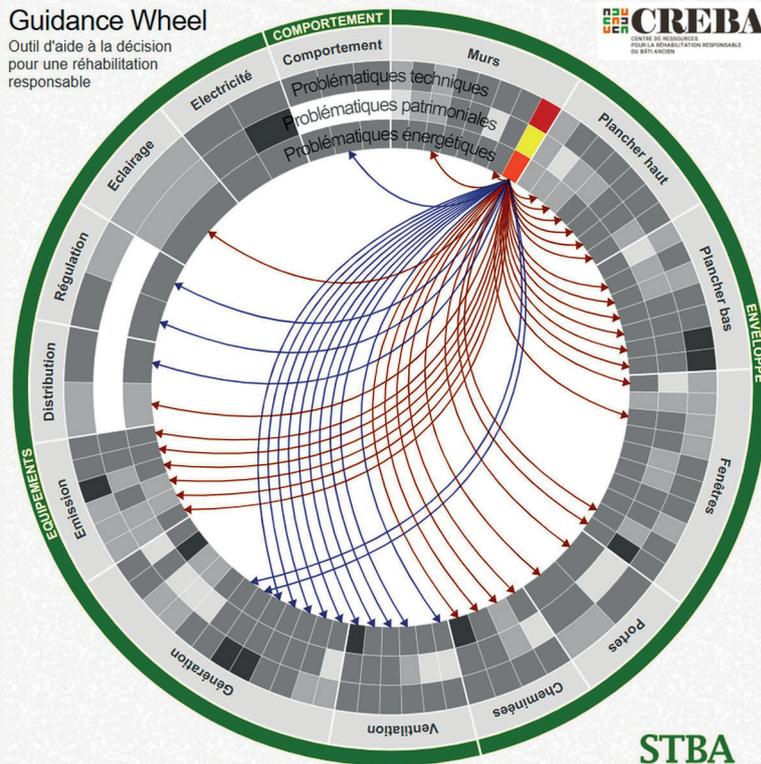
Outil d'aide à la décision pour une réhabilitation responsable

Guidance Wheel : roue d'aide à la décision, au service de la qualité des interventions sur le parc ancien.

La plateforme Internet Creba propose un outil d'aide à la décision, la «Guidance Wheel», conçu pour comparer différentes solutions de réhabilitation sur un plan technique, patrimonial et énergétique. Ce guide numérique permet de composer des bouquets de travaux responsables, mais aussi de repérer les points de vigilance associés aux interventions. Pour dégager une stratégie de réhabilitation à l'aide de la roue, il faut au préalable renseigner les caractéristiques du bâtiment à traiter et de son environnement dans le menu de droite «Contexte du bâtiment»: valeur patrimoniale, zone climatique, type de matériau... Comme le montre la figure ci-dessus, la roue intègre une série de cercles concentriques. En périphérie extérieure, les 3 priorités : enveloppe, équipements, comportement des occupants. L'enveloppe est décomposée en 6 catégories d'intervention : murs, plancher haut, plancher bas, fenêtres, portes et cheminées. De même,

7 catégories d'équipements sont référencées : ventilation, génération, émission, distribution, régulation, éclairage et électricité. Il s'agit donc d'explorer ces catégories, puis les différentes interventions de travaux possibles à l'intérieur des catégories. Pour certains corps d'état, il existe jusqu'à 12 possibilités d'intervention. Exemples d'interventions pour la catégorie fenêtres : mise en place de protections solaires à l'intérieur, à l'extérieur, pose de volets extérieurs, survitrage, remplacement par un vitrage plus performant... On compte ainsi un total de 72 options. Chaque intervention présente des avantages et soulève des problématiques d'ordre technique, patrimonial ou énergétique, qui sont explicitées dans le menu à droite de la roue. Les problématiques sont accompagnées de notations de couleurs pour signifier le degré de «point de vigilance» sur l'intervention en question : mineur (vert), modéré

(jaune), important (orange), majeur (rouge). Par ailleurs, au centre de la roue, des flèches désignent les liens existant entre les interventions : ces liens peuvent être des interfaces (jonctions physiques entre deux interventions – flèche marron) ou des interactions (conséquence d'une intervention sur une autre – flèche bleue). Ces interfaces/interactions sont également listées dans le menu de droite. Au final, Le bouquet des solutions sélectionnées peut faire l'objet d'un rapport détaillé à imprimer. La Guidance Wheel a été développée initialement en anglais par l'association STBA (Sustainable traditional buildings alliance). Utilisée depuis 2014, elle a été commandée et financée par le département en charge de l'énergie au sein des pouvoirs publics britanniques (<http://responsible-retrofit.org>). La version française a été élaborée avec le soutien d'un collège d'experts. Adaptée aux spécificités du marché français, elle intègre plus de 2900 notes. ■

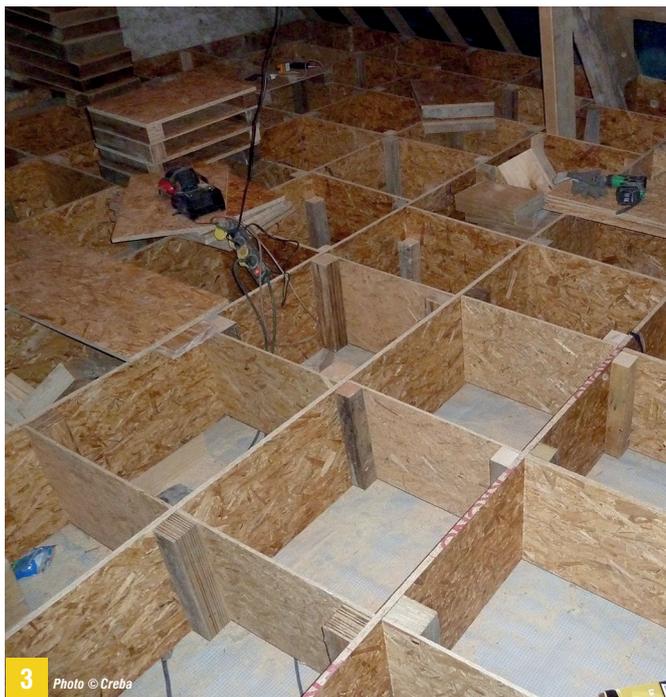
3 **Partie de combles non aménagés : le plancher bas à caissons est isolé par de la ouate de cellulose.**

Dans les parties de combles inoccupées, un plancher haut est mis en œuvre avec caissons d'une hauteur de 400 mm remplis de ouate de cellulose. Les menuiseries, autre amélioration de l'enveloppe, sont en bois double vitrage avec « petits-bois » pour des raisons esthétiques. La dimension des ouvertures n'a pas été modifiée.

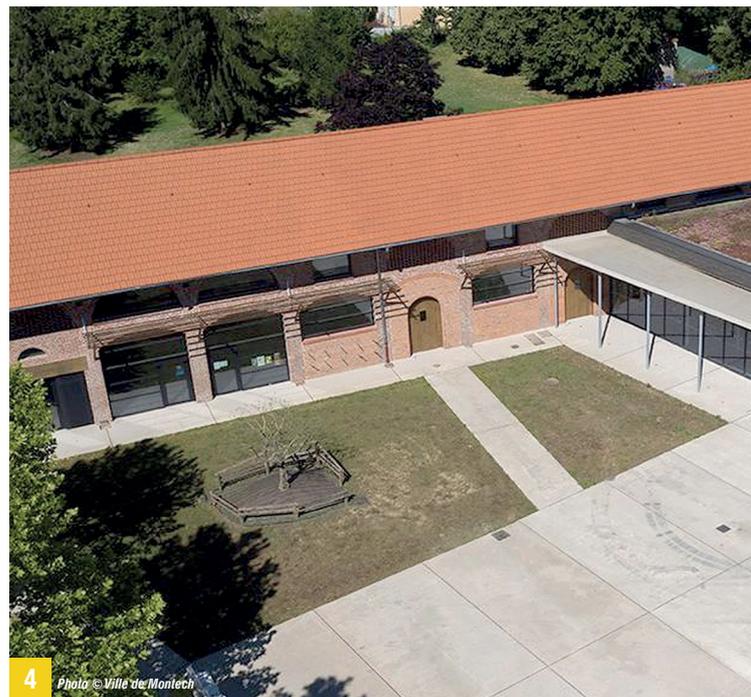
4 **Médiathèque aménagée dans les murs en brique d'une ancienne papeterie.**

En juillet 2014, la Communauté de communes de Garonne et Canal entreprend de reconvertir une partie de l'usine en médiathèque. Conduite par le cabinet Cascarigny Architectes, l'opération vise à réhabiliter une longue halle industrielle et un bâtiment plus compact. Les deux ouvrages sont aujourd'hui réunis par une construction nouvelle à usage d'accueil et de point info jeunesse. Le premier abrite, outre la médiathèque, une ludothèque et un cyberspace. Le second sert de salle d'exposition.

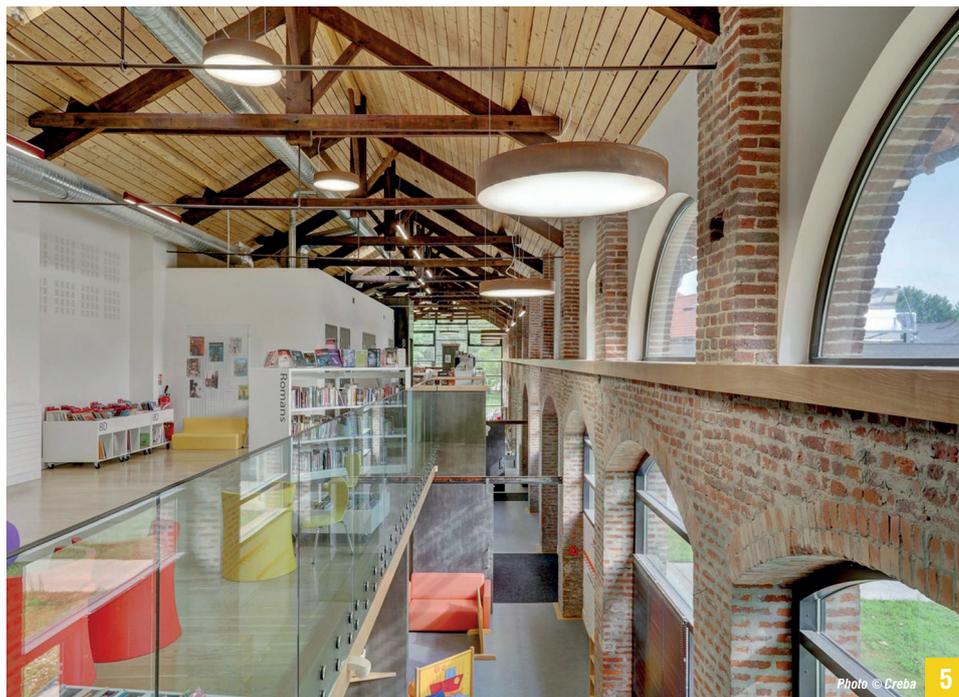
Photo © Creba 5

5 **Mezzanine sous plafond acoustique avec architecture intérieure qui met en valeur la structure en brique.**

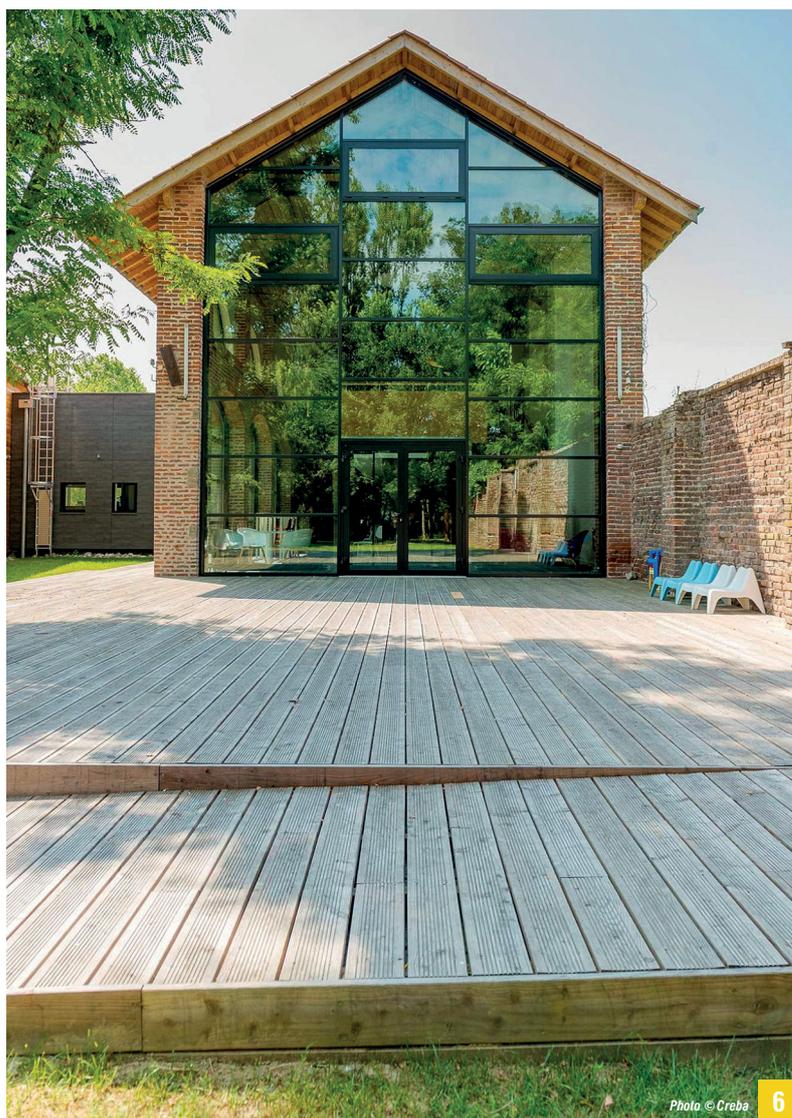
Photo © Creba 6

6 **Pignon entièrement fermé par un ensemble de menuiseries aluminium avec triple vitrage.**

L'enveloppe des bâtiments est animée par les jeux de volumes de la structure porteuse, par des ouvertures aux dimensions et formes variées, par des linteaux cintrés et quelques moucharabiehs en briques. Elle est doublée à l'intérieur par des panneaux biosourcés d'une épaisseur de 145 mm. Il s'agit d'une isolation composite : 60 % de fibres de bois, 30 % de fibres de chanvre et 10 % de fibres textiles. Les anciennes menuiseries bois sont remplacées par des baies en aluminium, au design contemporain, avec du triple vitrage sur la paroi nord et du double vitrage pour le reste.

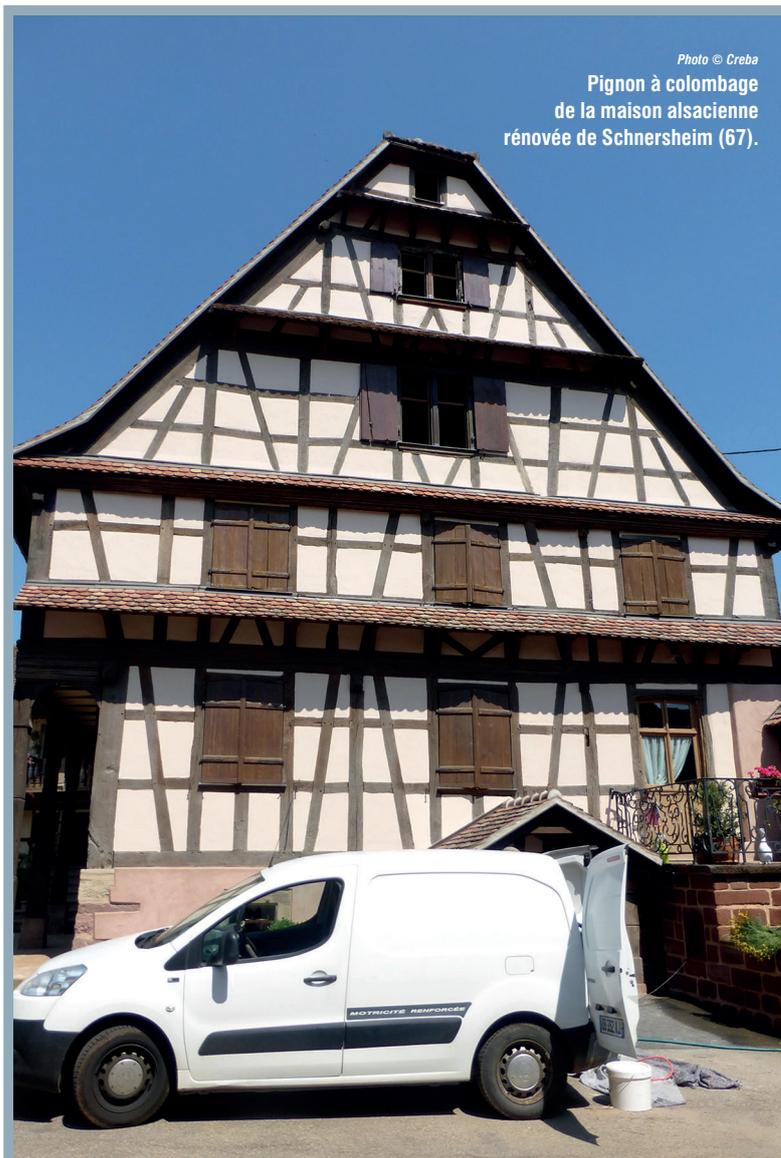
Photo © Creba

Pignon à colombage de la maison alsacienne rénovée de Schnersheim (67).

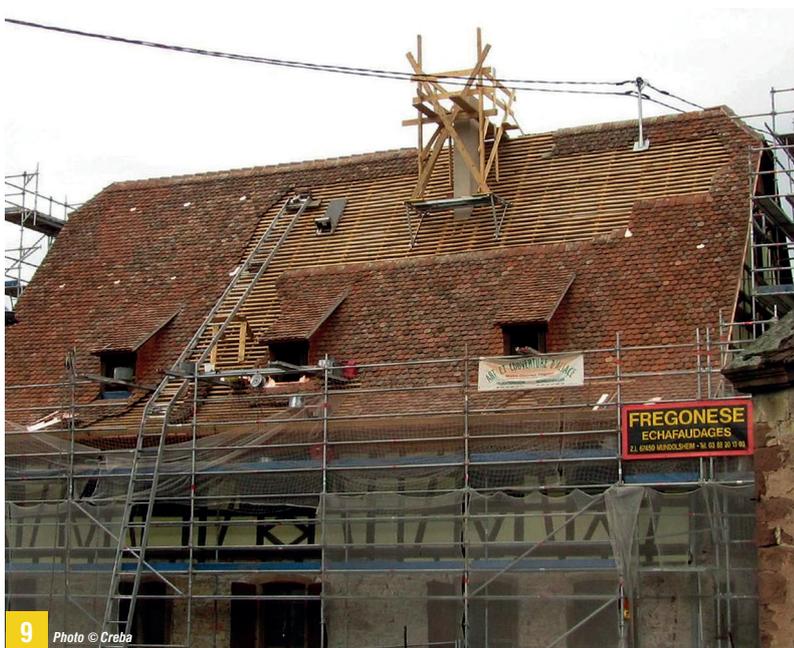
▲ Schnersheim (67) : ⁸ Le plafond peint de la cage d'escalier a été restitué par une artiste-peintre. ⁹ Réfection de la couverture, avec réutilisation de tuiles plates existantes « Biberschwanz », en forme de queue de castor.

Dans l'entrée et la cage d'escalier, le plafond peint a été restitué par une artiste-peintre spécialisée. En toiture, la couverture réutilise les tuiles plates existantes « Biberschwanz » (en queue de castor), avec complément par récupération sur des chantiers de démolition. En ce qui concerne les menuiseries, plusieurs dizaines de fenêtres en chêne à croisées – et cintrées pour la plupart d'entre elles – ont été fabriquées sur mesure en intégrant un double vitrage très discret, de seulement 16,5 mm d'épaisseur. ■
