Les photos commentées

du Dispositif REX Bâtiments performants

Élément technique: Rampants de toiture Sous élément technique: Isolation thermique par

l'intérieur

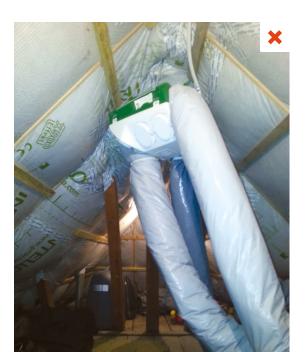
Nomenclature: PC PO R 1

Le contre tasseautage permettant le maintient de la membrane d'étanchéité à l'air et de l'isolant insufflé est incomplet.

Les prescriptions de la mise en œuvre des caissons en ossature bois incluant le contre tasseautage n'ont pas été respectées.

- Tassement de l'isolant sous son propre poid entraînant une perte de performance de l'enveloppe par la création de ponts thermiques en haut des coffres et une disparité de l'épaisseur de l'isolant.
- Risque pour la durabilité de la membrane d'étanchéité à l'air qui risque d'éclater sous le poids de l'isolant.

Prévoir un tasseautage et un contretasseautage croisée suffisant pour maintenir la pression de l'isolant soufflé.
