Elément technique	Sous- élément technique	Constat				
		Neuf⊠	Rénovation⊠	MI	Collectif⊠	Tertiaire⊠
Parois vitrées	Dispositif d'ouverture	La poignée de la menuiserie est difficilement accessible.

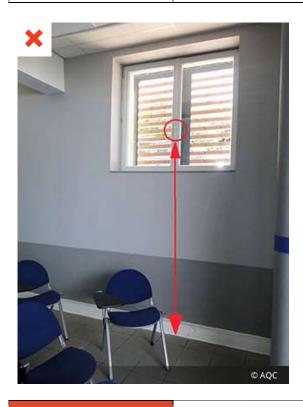
La distance entre le sol et la poignée est trop importante.

Les besoins de l'usager n'ont pas été suffisamment pris en compte en phase conception.

Installer une poignée déportée à mécanisme poulie / manivelle à hauteur d'homme.
